## Beskrivelse ved gjennomført prosjekt: Vinduer Bakkaunet Gård

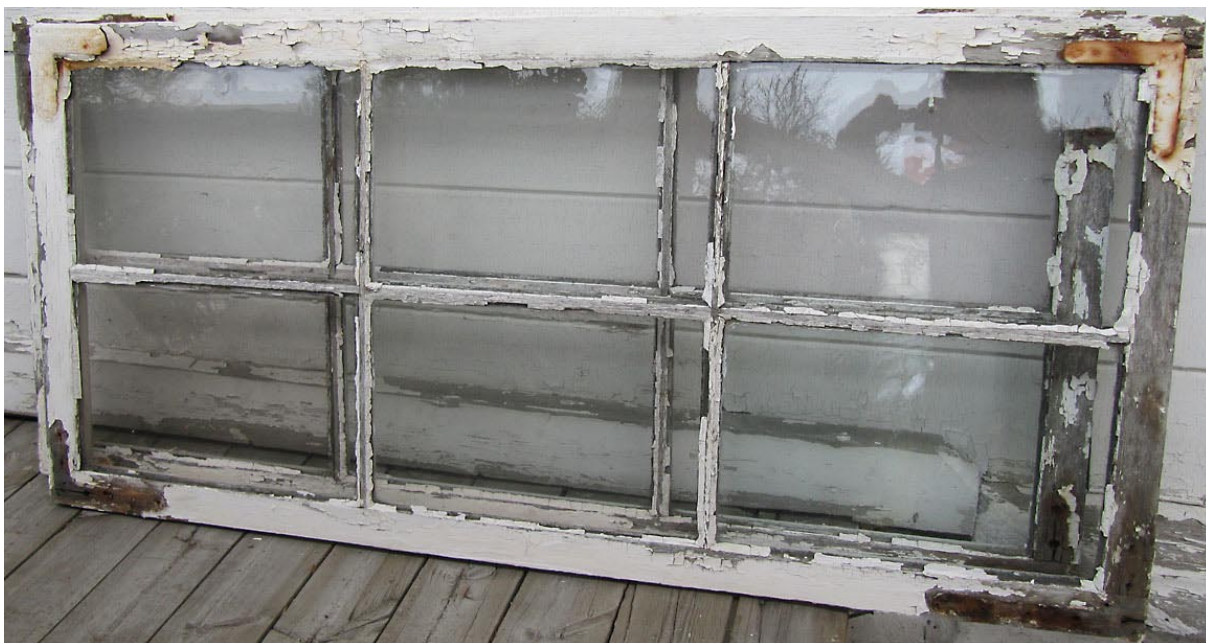
Vinduene ser aldeles ikke bra ut, men som vanlig var det meste fullt brukbart etter grundig håndarbeid og mindre utskiftinger av de mest svekka områdene. En stor del av glassene synes å være opprinnelige.

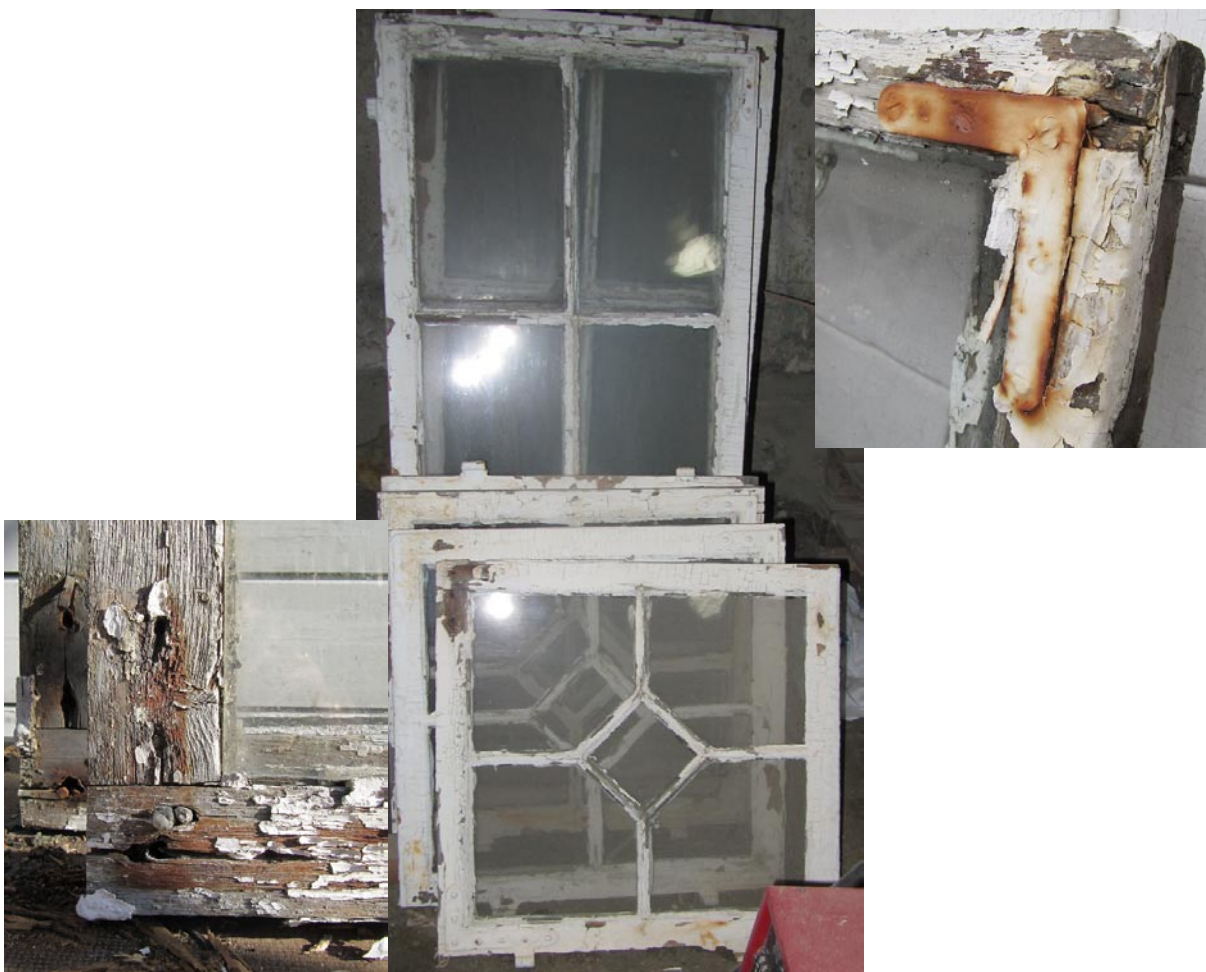
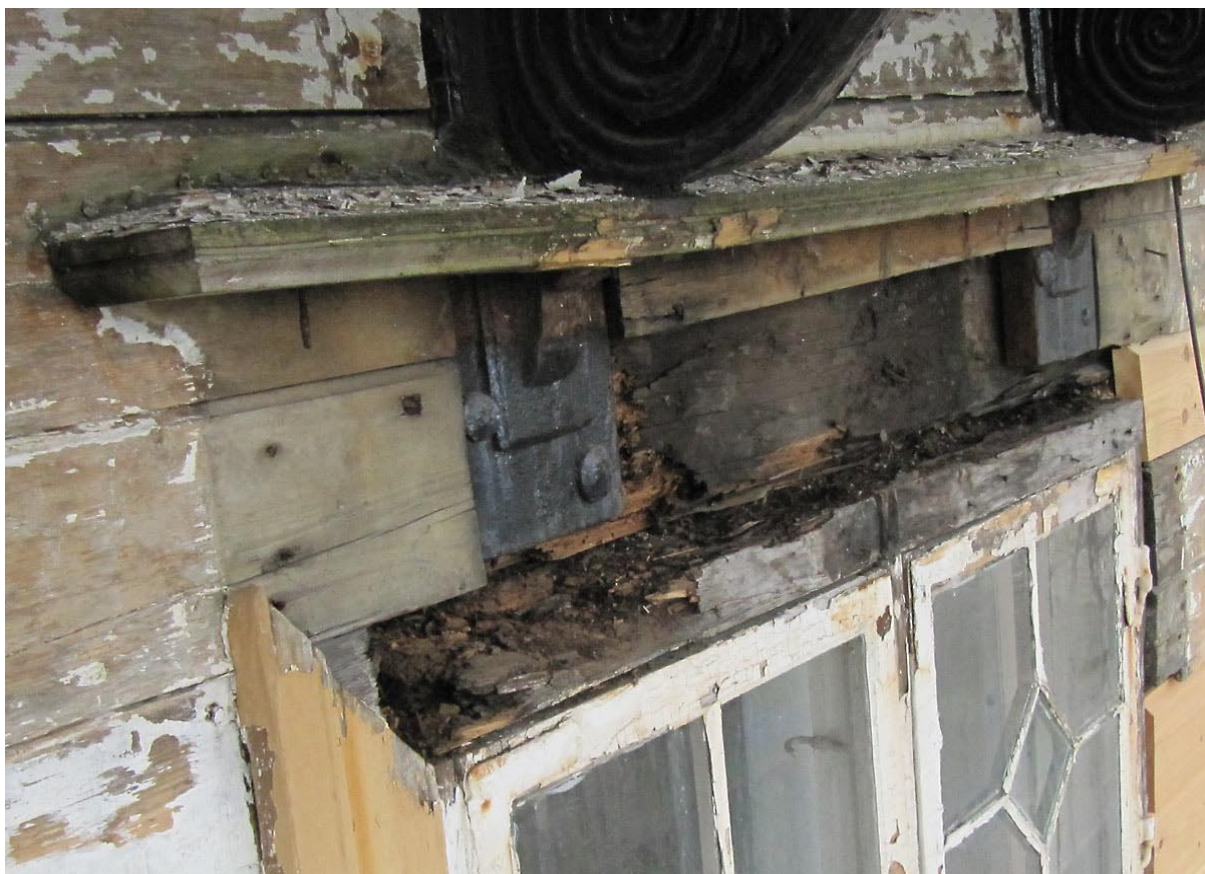
Støpejernsbalkongen har vært en uheldig konstruksjon. Mange års vannbelastning har satt sine stygge spor både på omramming og på vindusramma. Her var utskifting eneste løsning. Av ramma var det bare krysspостen som fikk leve videre.

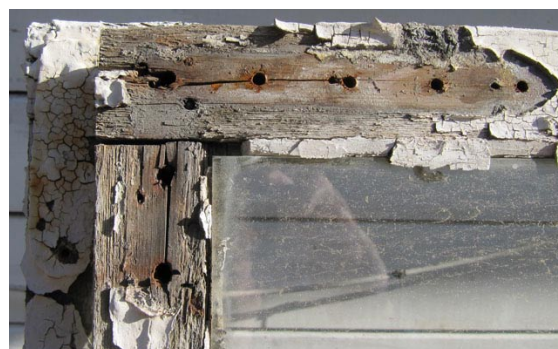
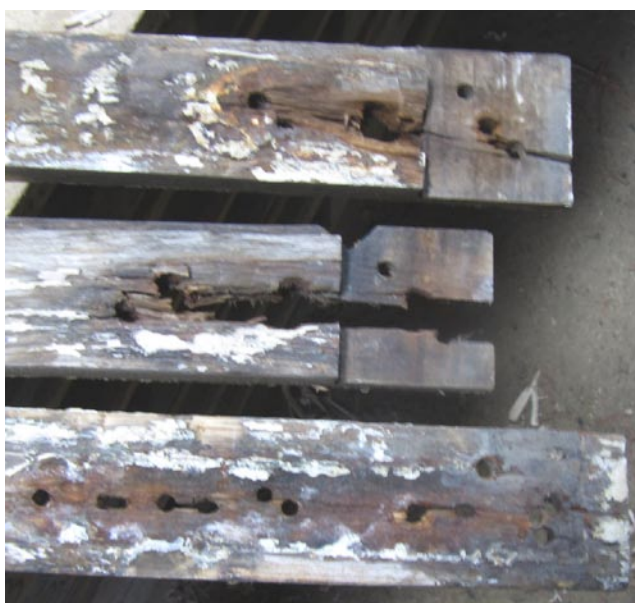
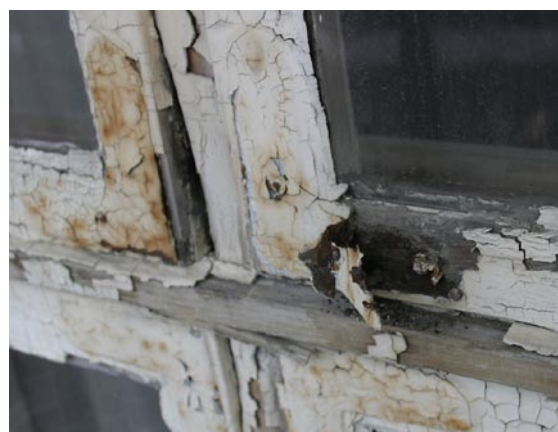
Sammenføyinga i fagrammenes hjørner var som vanlig en utfordring. Her er spor etter noen generasjoners dårlige reparasjoner.

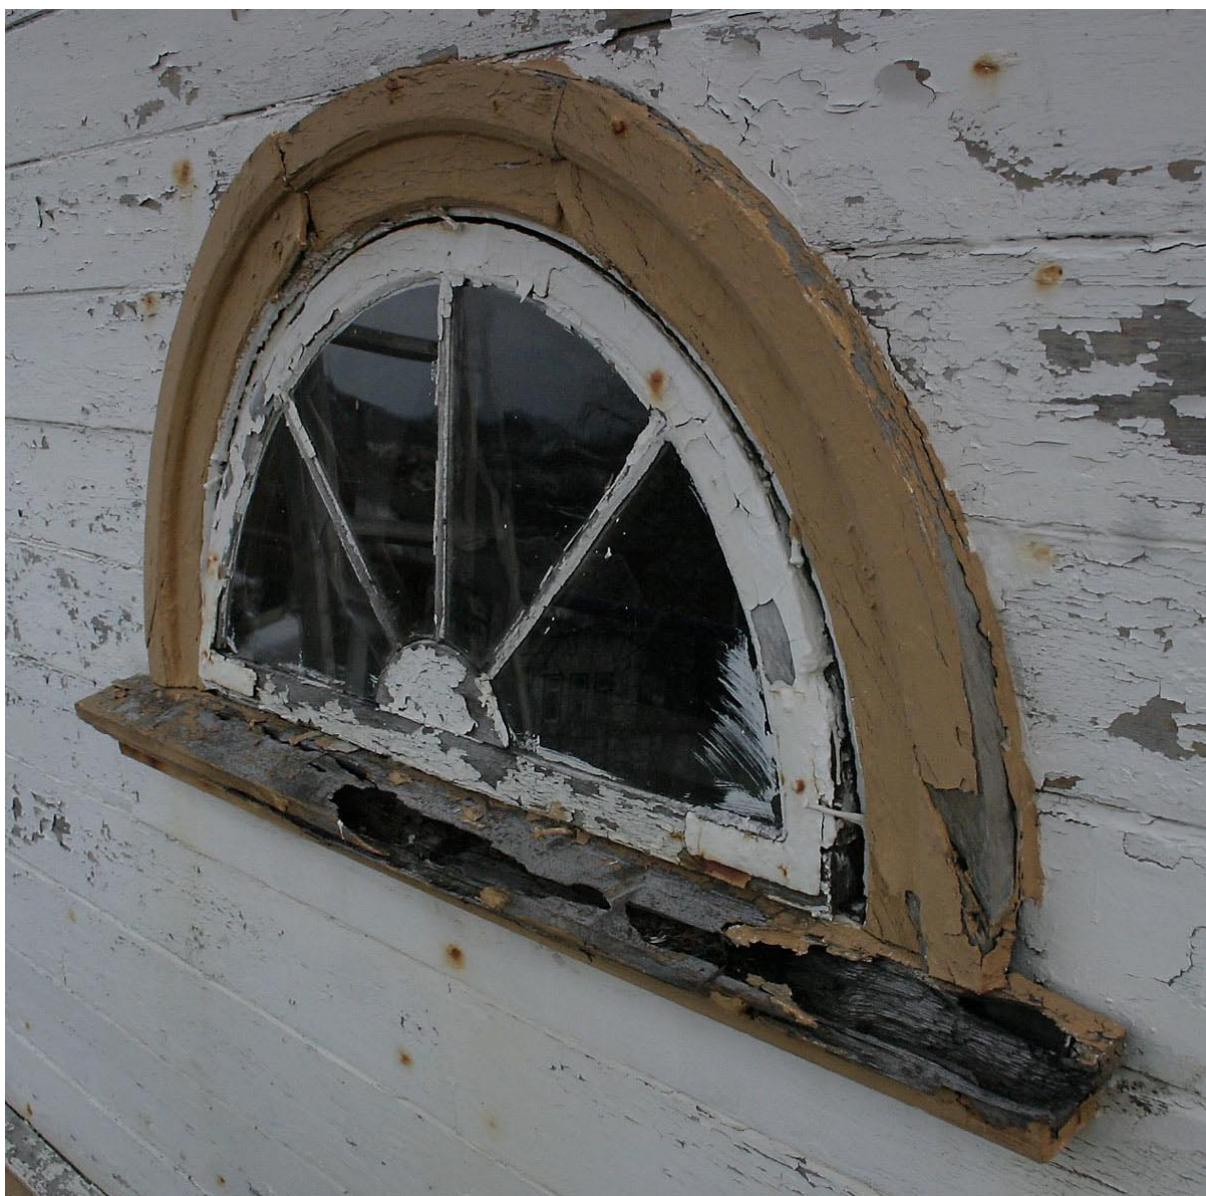
Mønevinduet mot Nord, her er det ikke vanskelig å se at noe må gjøres. Vannbordet under var selvfølgelig ikke til å redde og vinduet hang der mest av gammel vane.

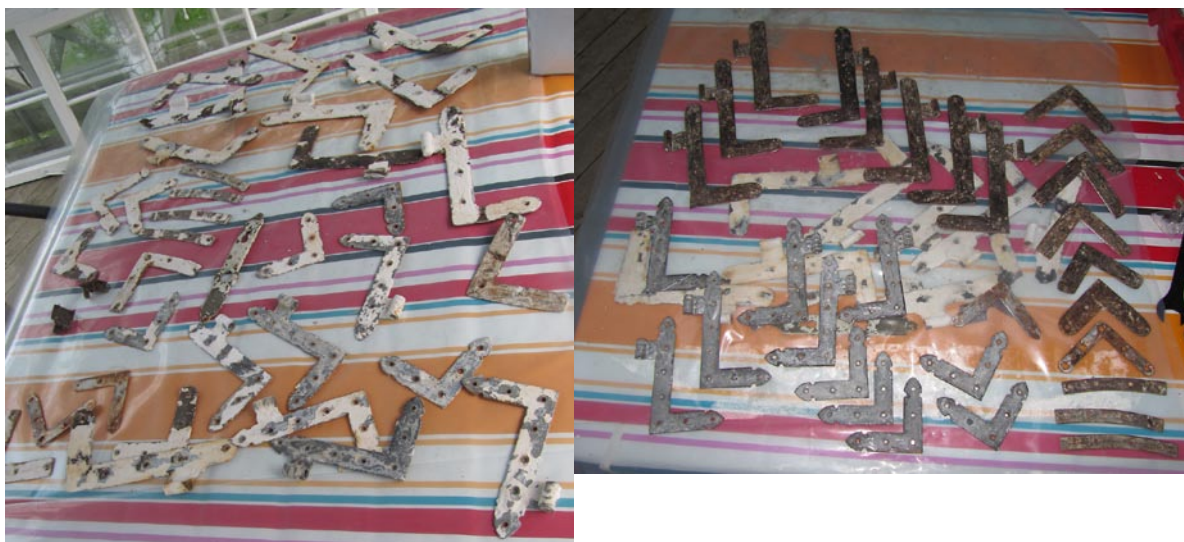
Hengsler og beslag fra alle prestegjeld og tidsepoker. Dette var den mest tidkrevende av alle jobber på huset, skrap og puss i maaange timer. Men så ble jo også resultatet virkelig noe å være stolt over.

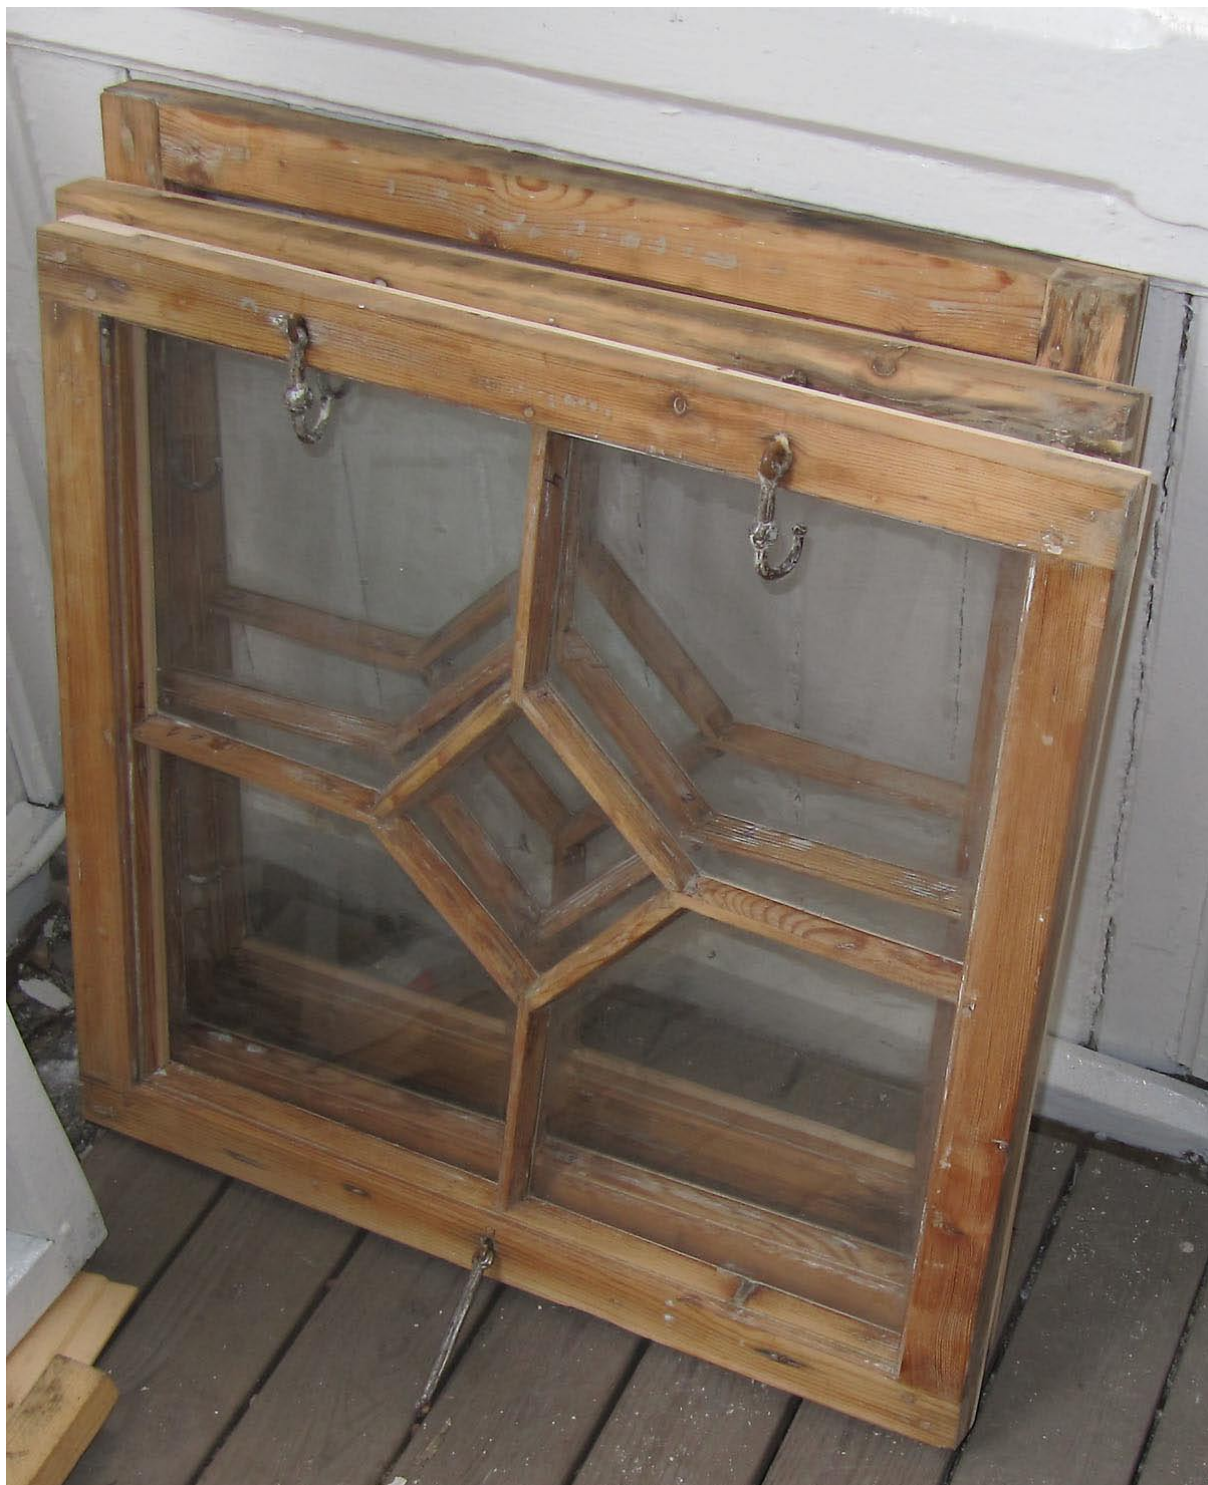
Tilstanden til de aller fleste vinduene var dessverre slik at gammel maling ikke var mulig å redde. På tross av at det bare ble brukt manuell skrapping var det bare noen få rammer som beholdt litt maling.

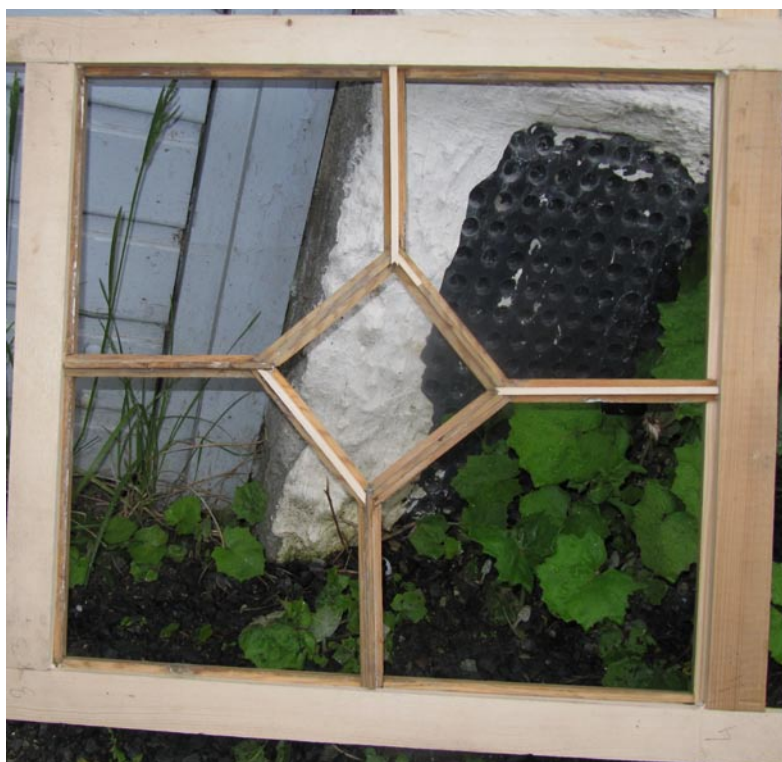
Ett av de karakteristiske øvre vinduene. Her kreves det forsiktighet og presisjon både å ta fra hverandre og å få sammen igjen rammene. Deler av yttersprossene måtte her skiftes.

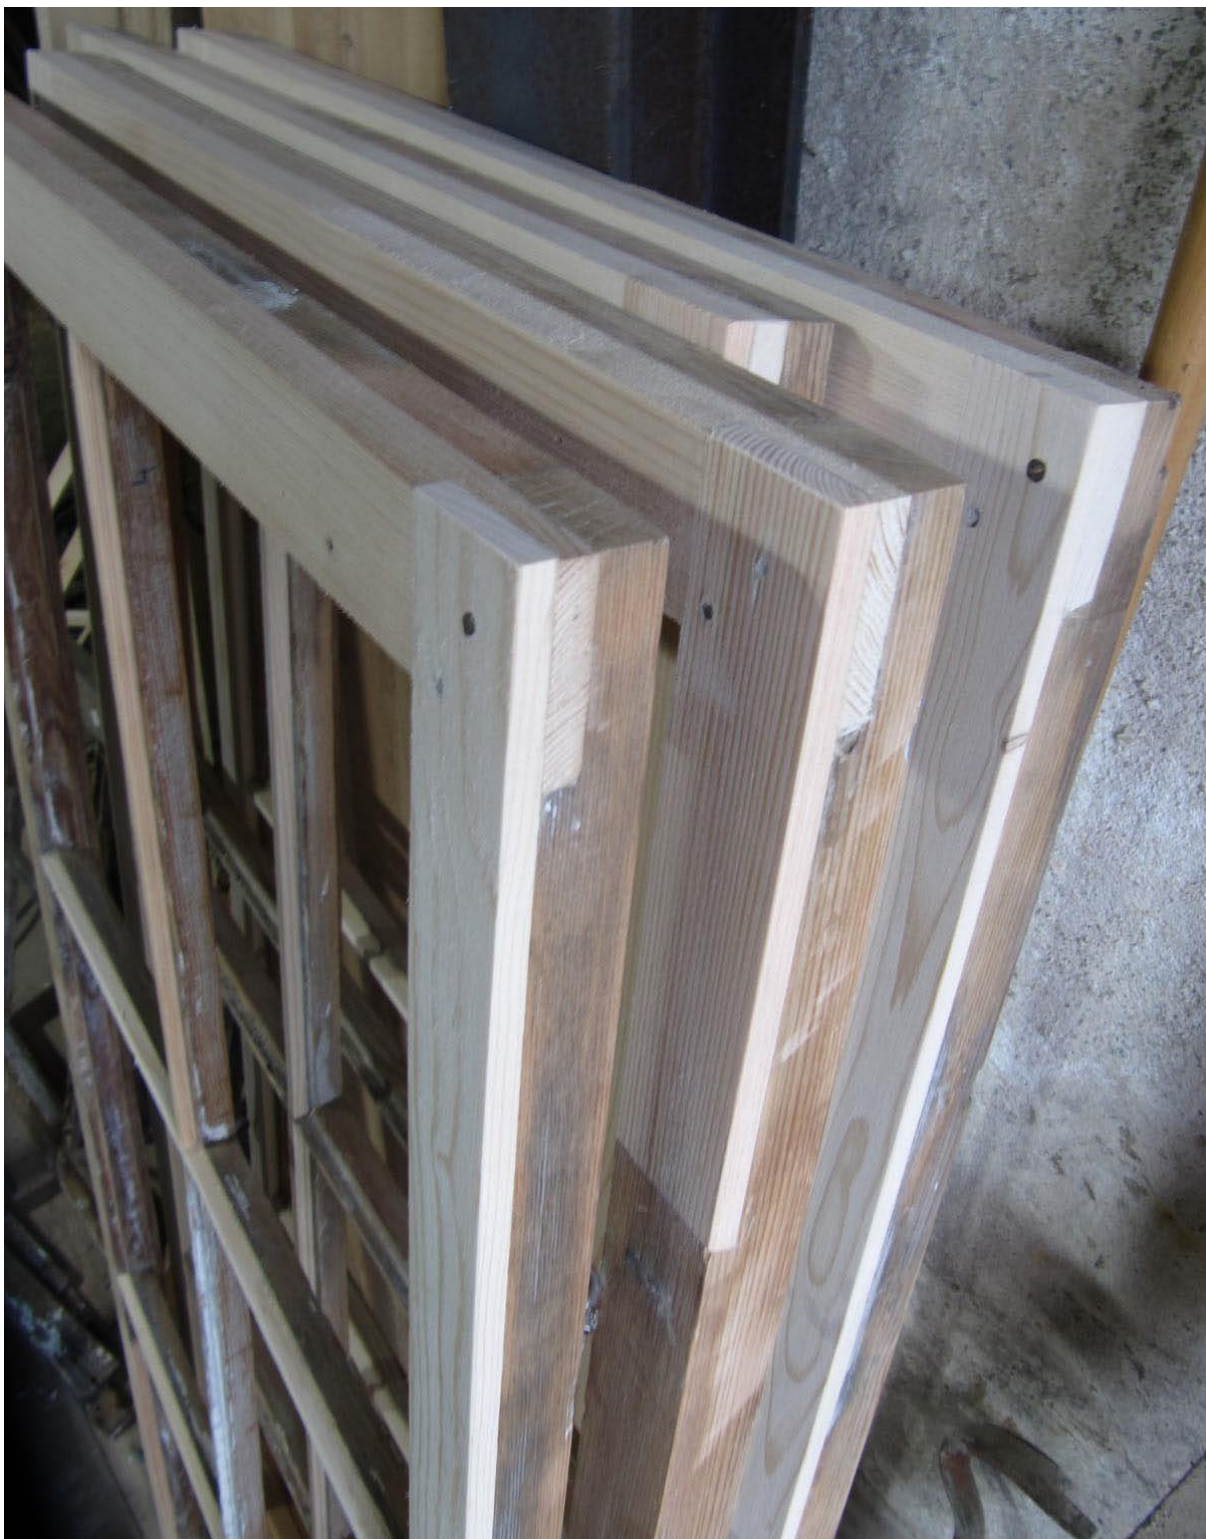
Mange rammer måtte ha nye deler innfelt i deler av yttertreet. Dette var dels grunnet råte, dels store skrapeskader både i selve treet og i falsen for glasset.
