## Prosjekt 10466 Beskrivelse ved gjennomført prosjekt

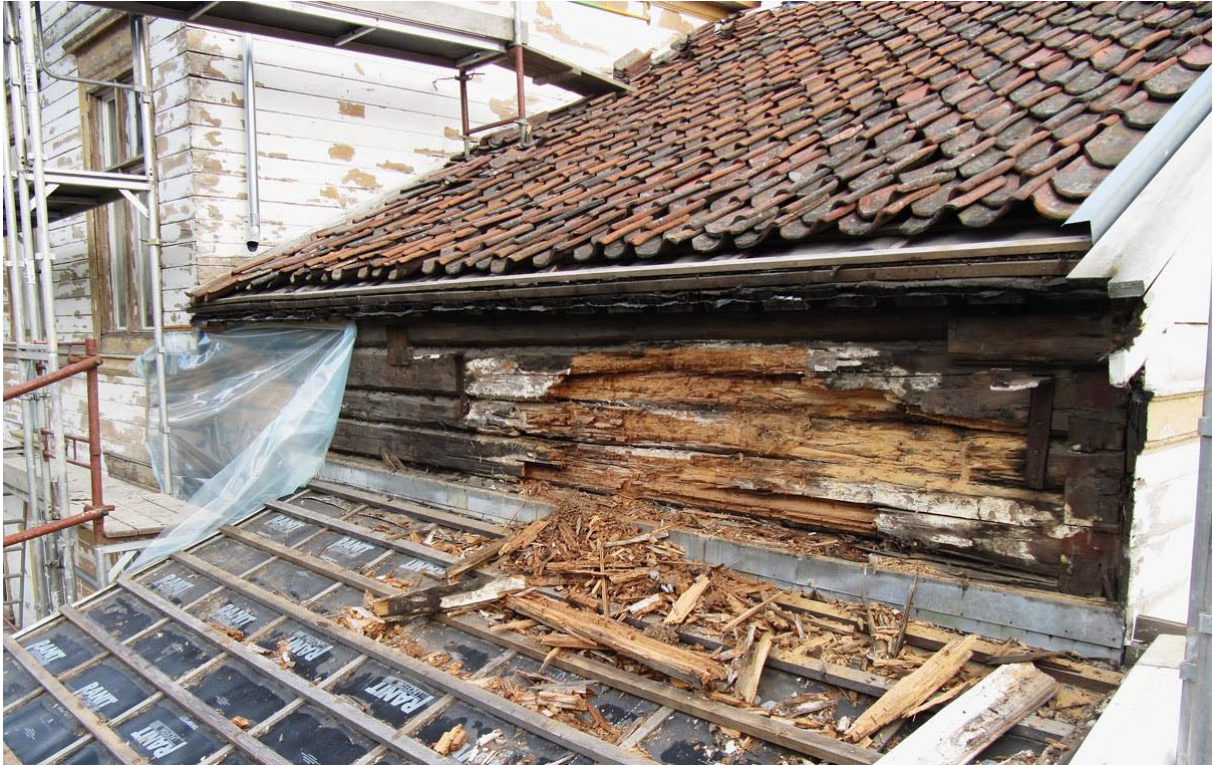
Det var ikke alle steder det var enkelt å komme i gang med malerarbeid. Her var panelet råtnet fra baksiden, og tømmer og snekker måtte i gang før det var snakk om maling.

Skader i dette omfanget har brukt mange år på å utvikle seg og det var på høy tid å få gjort utbedringer. Som de fleste steder på bygget var rennene og dårlig vedlikehold ansvarlig.

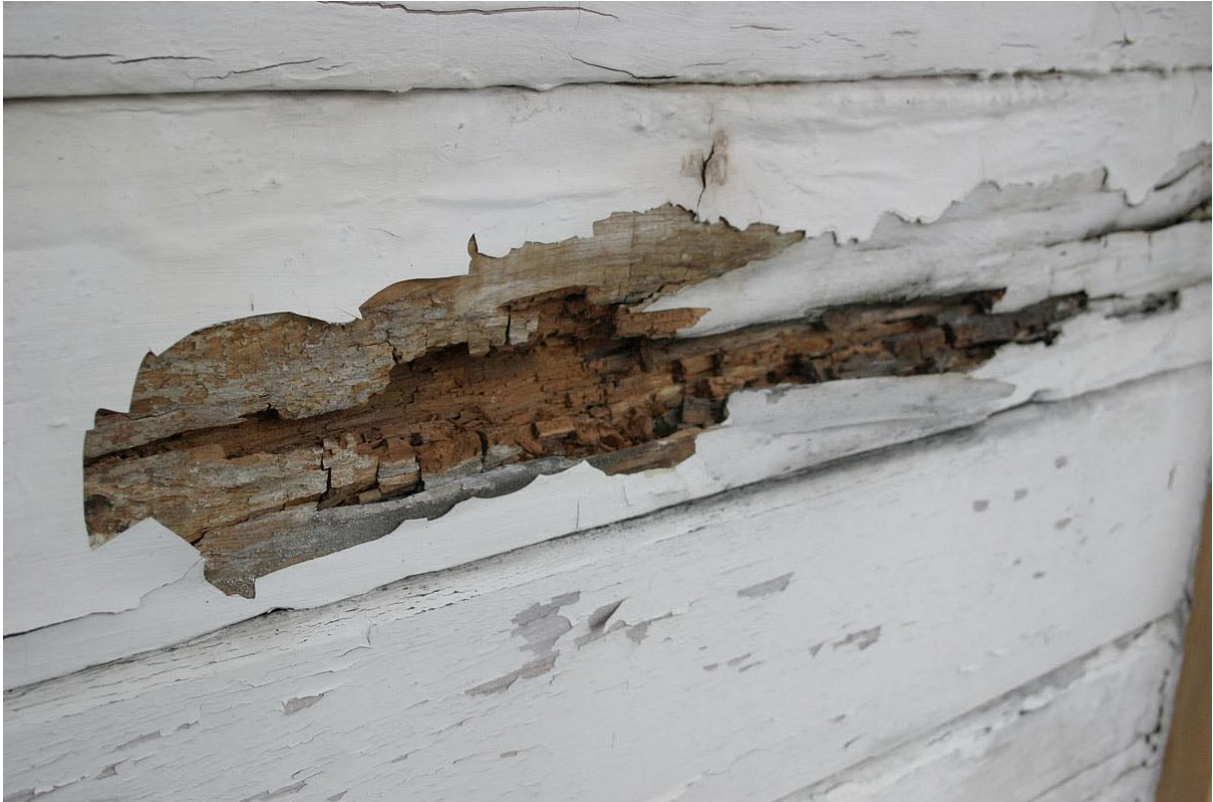
Fire andre steder var det råteskade på panelet, men heldigvis var dette svært begrensede områder, slik som dette.

Det er et omfattende merarbeid når skadene er så store, men vi fikk igjen noe gevinst. Når panelet er nytt og strakt er det mange timer spart i skaping og sliping.

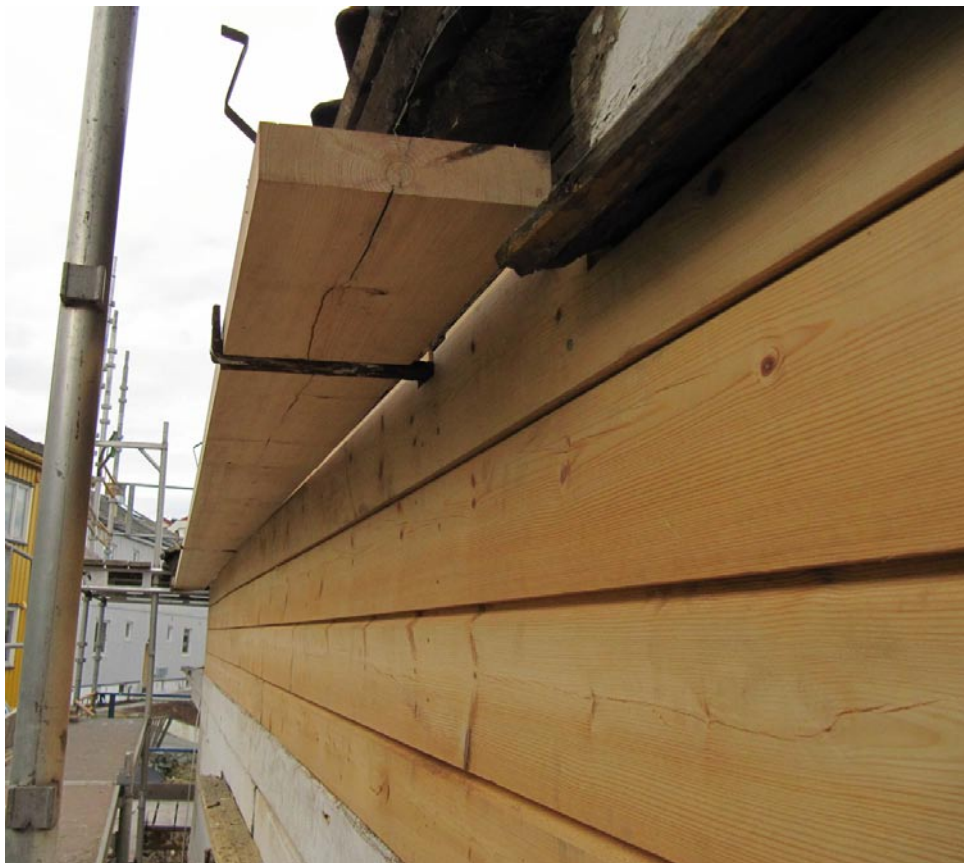
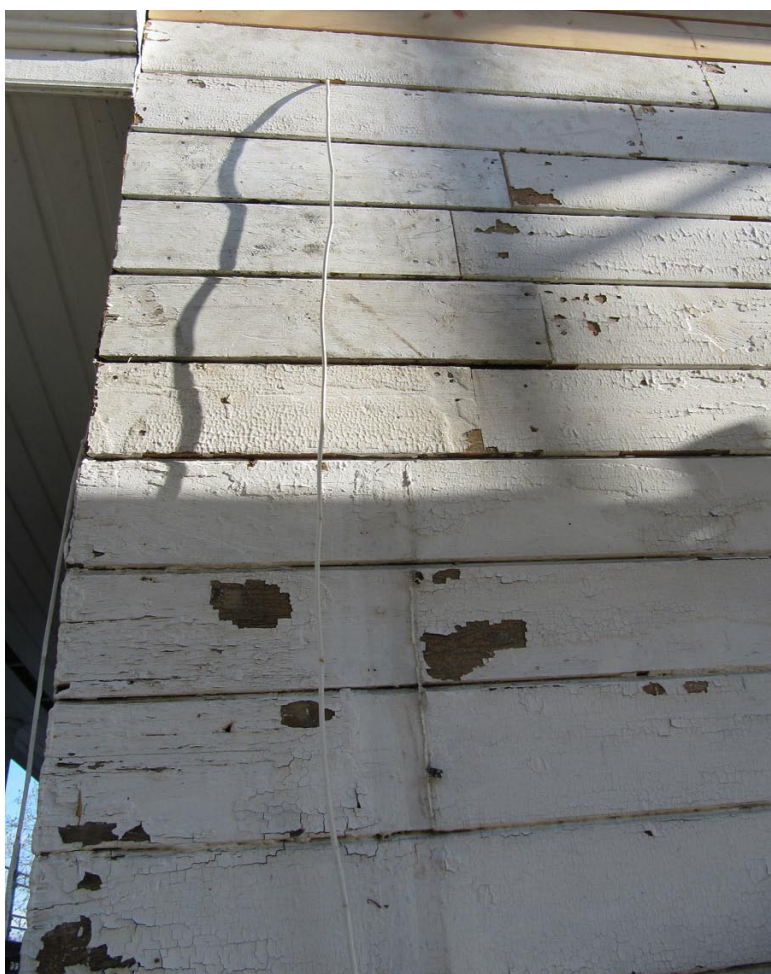
Dette er typisk for områdene under rennekassene, fire bordganger var så råteskadet fra innsida at de måtte skiftes.

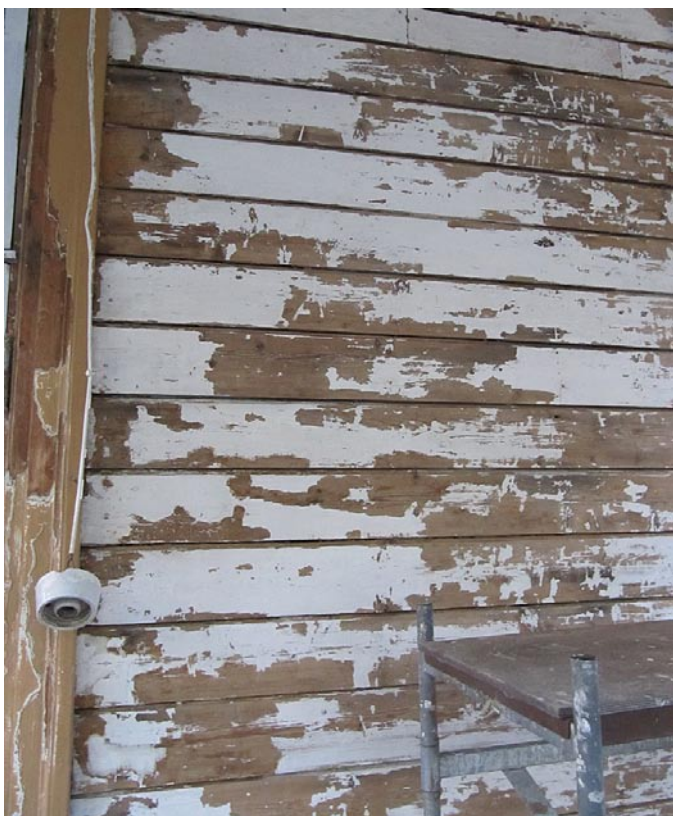
Malinga begynner å gi tapt for tålmodig grunnarbeid.

Her oppe i øverste mønet var det stort sett ikke maling igjen som hadde feste nok til å overleve håndskraping.

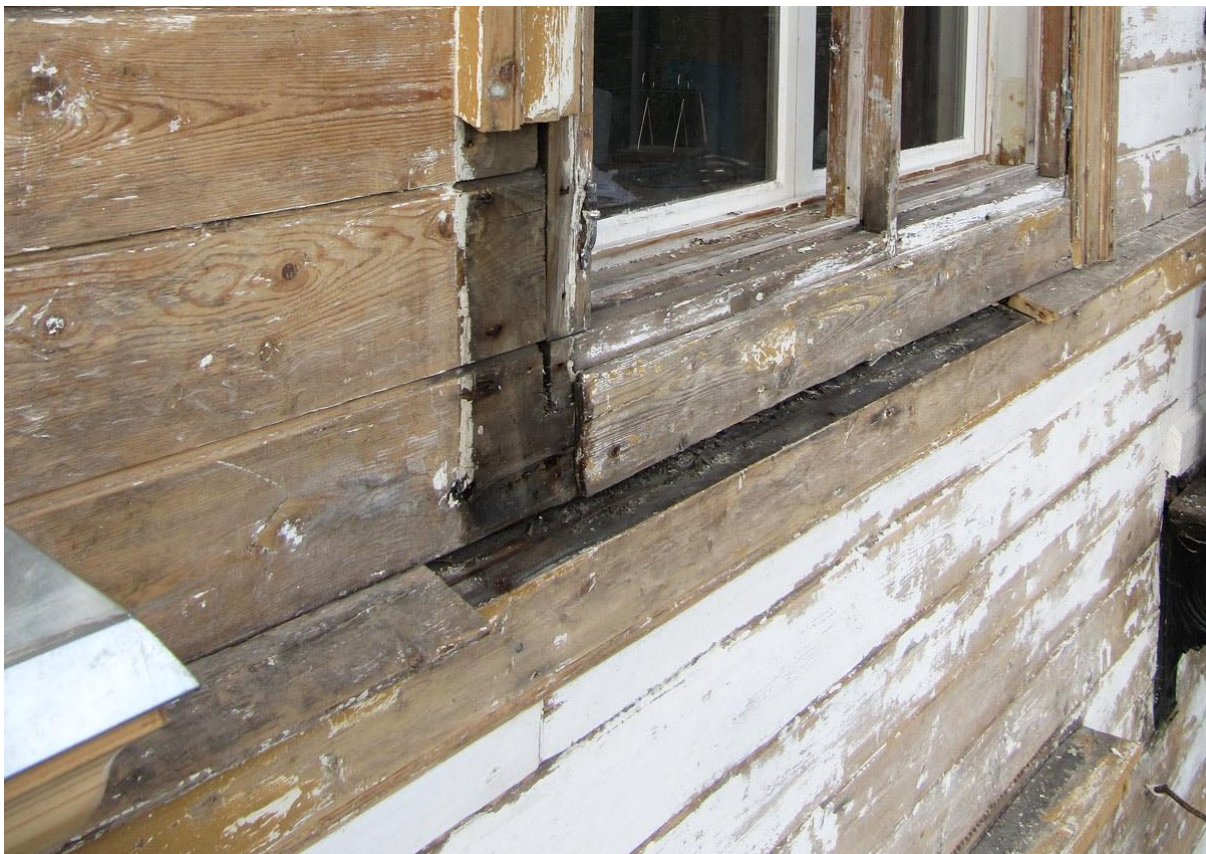
Men det drar med seg småreparasjoner overalt. Her er det en bit av vannbordet over etageskillerskjørtet og de nederste 30 cm av vindusomramming som har en råteskade.

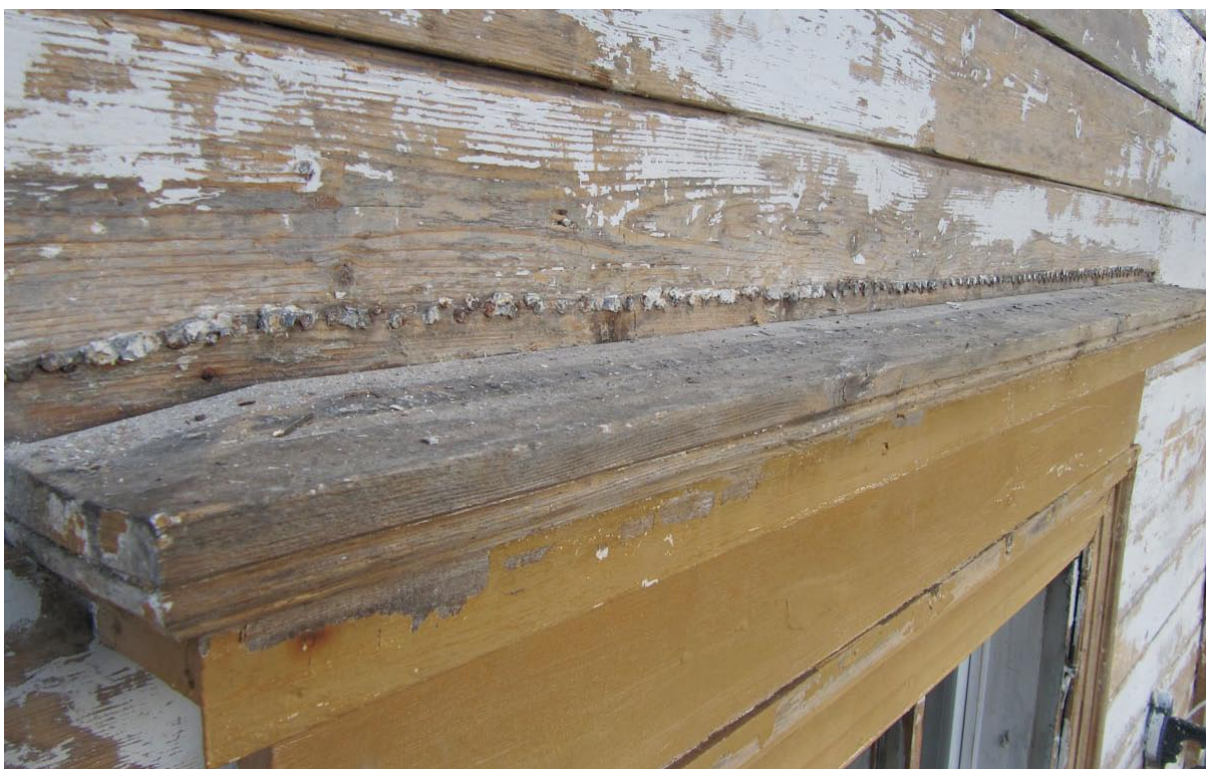
Et solid stykke arbeid bare å renske opp over 17 vindu, de hadde ikke spart på stift og spiker. Vinduene var stort sett som dette bildet viser. 150 stift som skal fiernes.

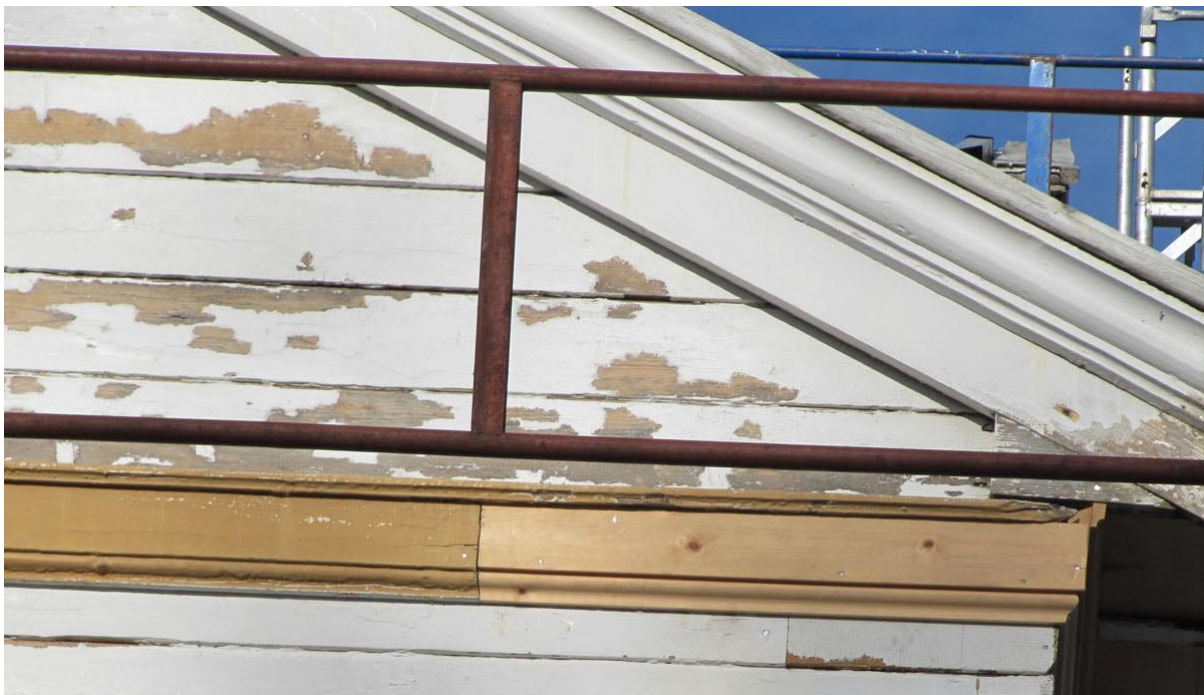
Små utskiftninger var nødvendig i magebeltet også. Totalt ble det laget 20 ulike profiler og dimensjoner for å dekke behovene til små og store reparasjoner.
