Prosjekt 09206 Beskrivelse ved gjennomført prosjekt

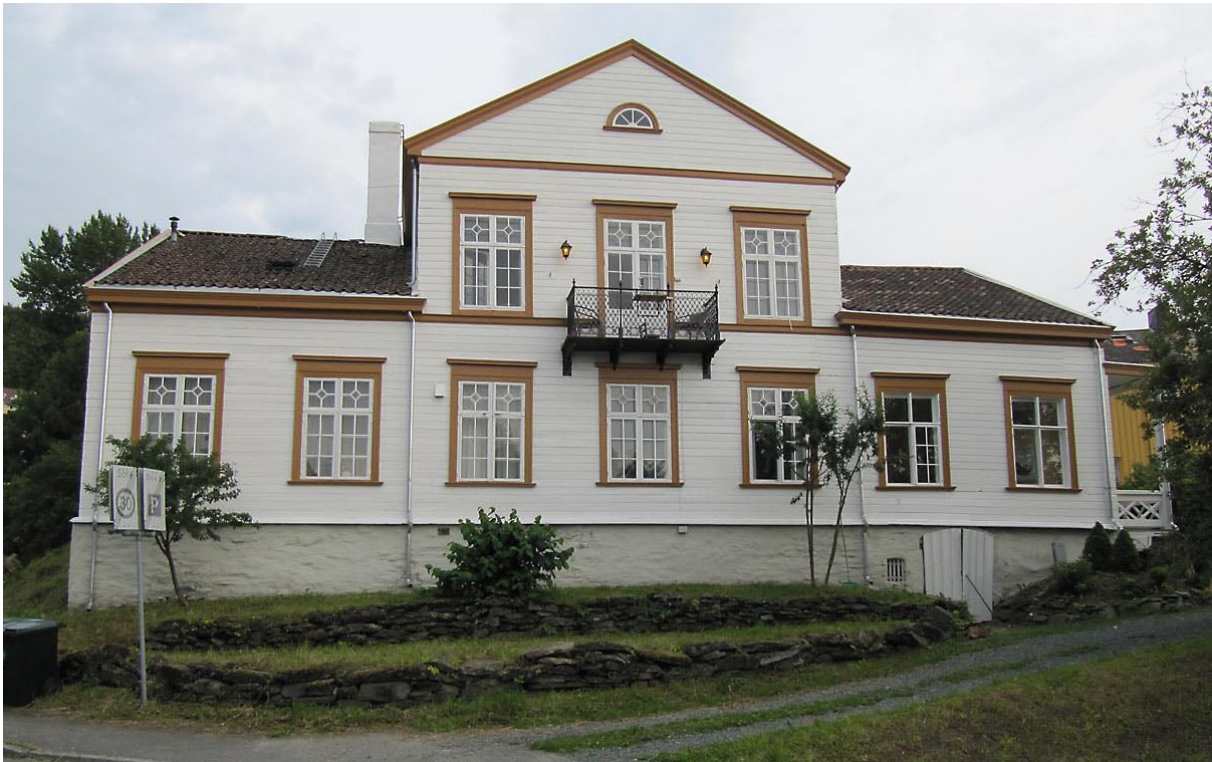
Fasaden mot nord hvor nye rennekasser og nedløp er godt synlig.
Løsningen med nedløp på begge ender av rennekassene bidrar til å forsterke symmetrien og oppdelingen i tre bygningsdeler som ligger i arkitekturen.

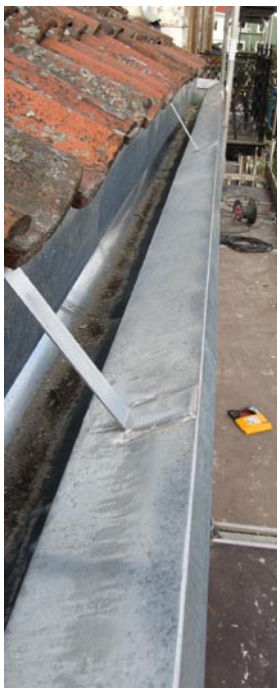
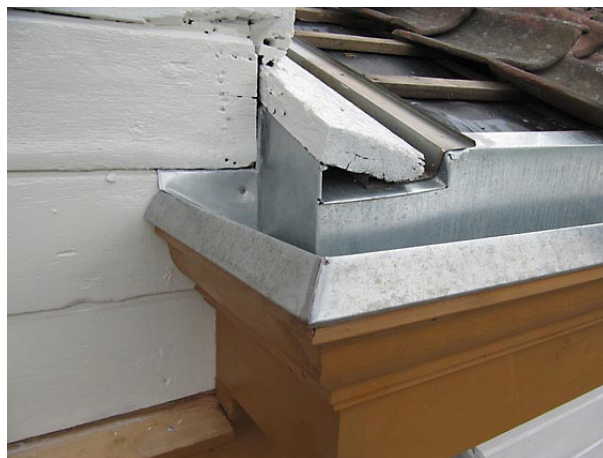
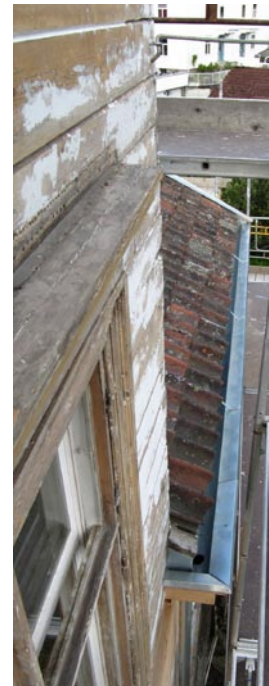
Noen detaljer av renneløsningen.
Detaljen med tildekning og lodding av festebåndene er en flott løsning.

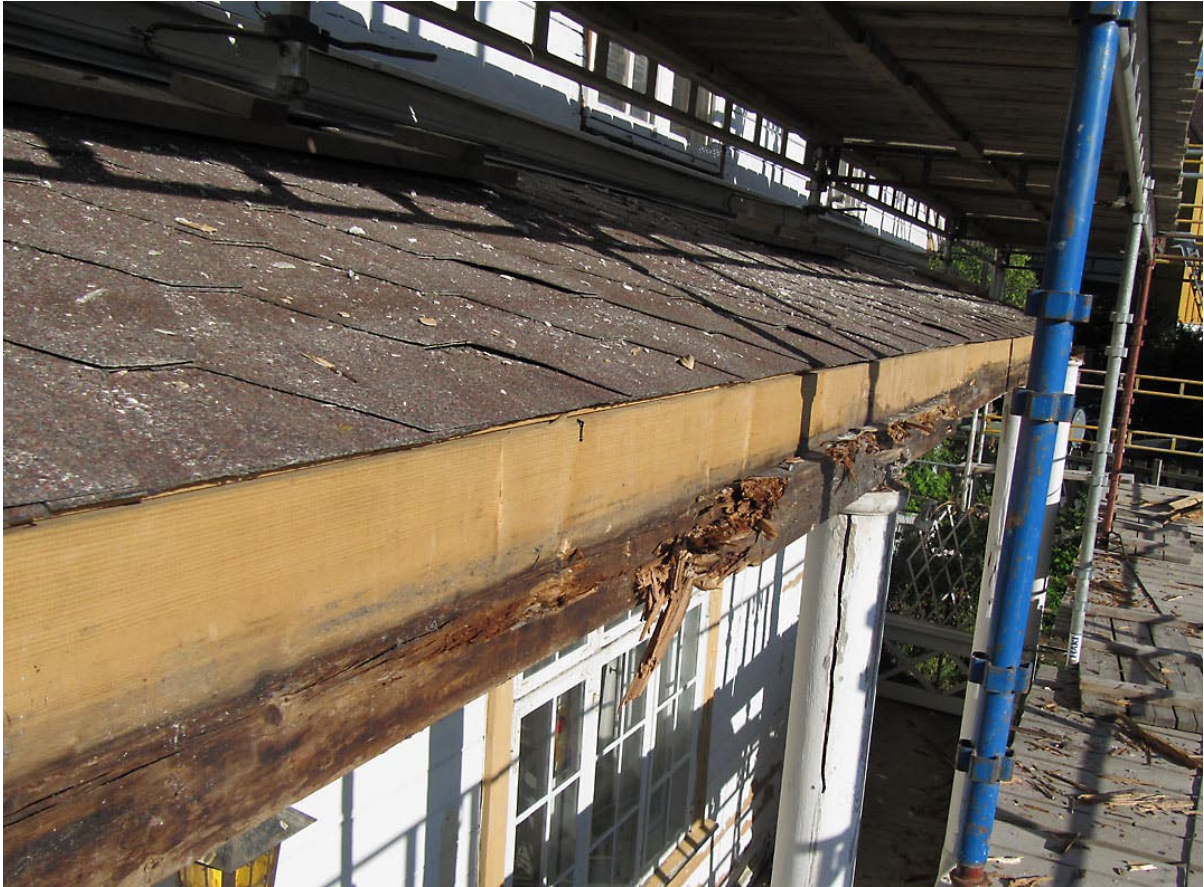
Dette var statusen når den den siste rennekassa var fjernet. Taket var ikke skadet men samtlige søyler i loggia-fronten var råteskadet fra senter, antagelig grunnet jevnlig vanninntrenging fra toppen av søylene.

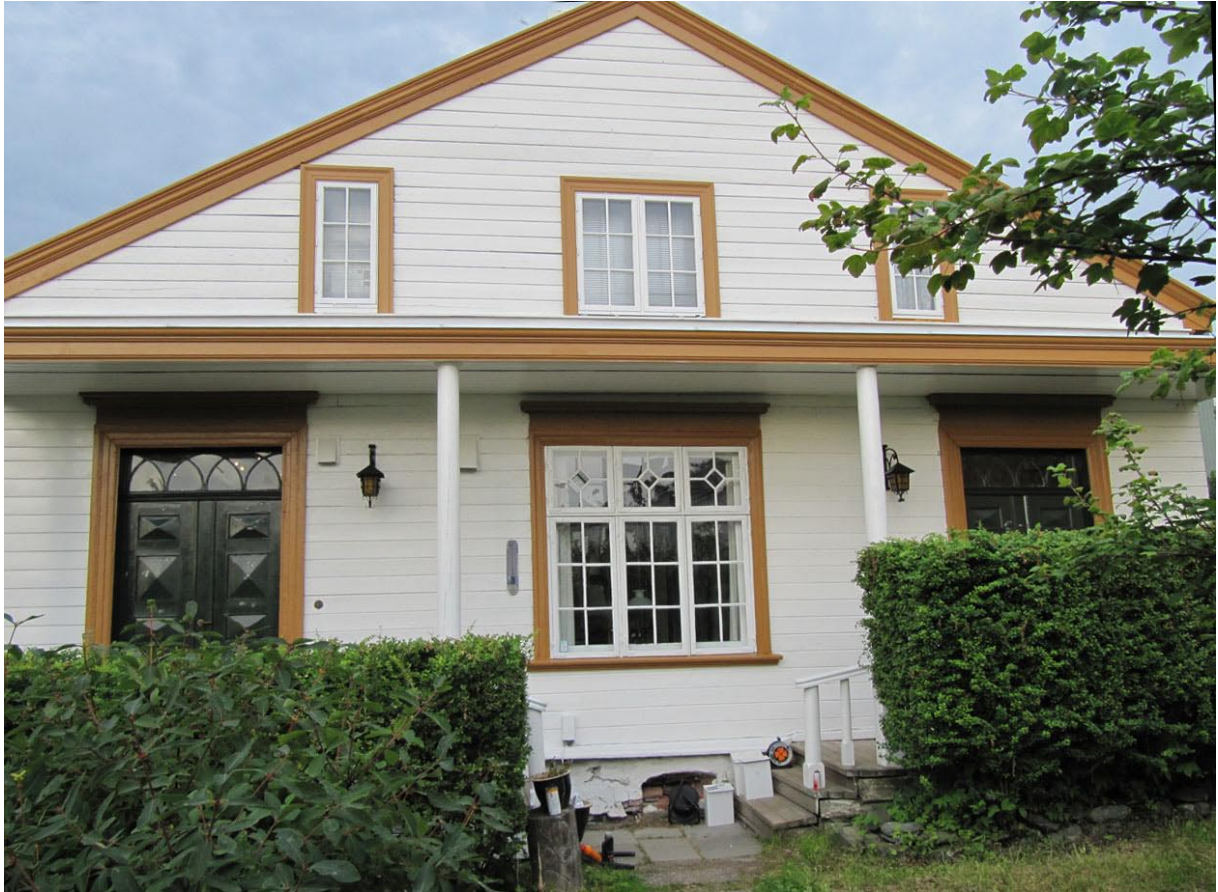
Fasaden mot vest hvor den siste rennekassa er kommet på plass, og søylene er skiftet.
