## Beskrivelse ved gjennomført prosjekt: Vinduer Bakkaunet Gård

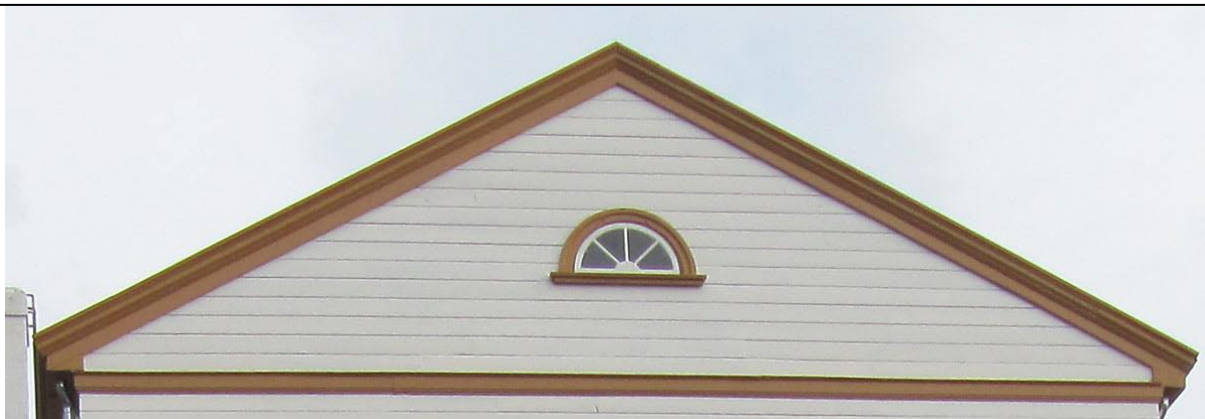
Bunnstykket og vannbordet er på plass og etter mye pussing, kitting og maling..... ble jo vinduet antageligvis det lille praktstykket som arkitektene hadde ment det å være.

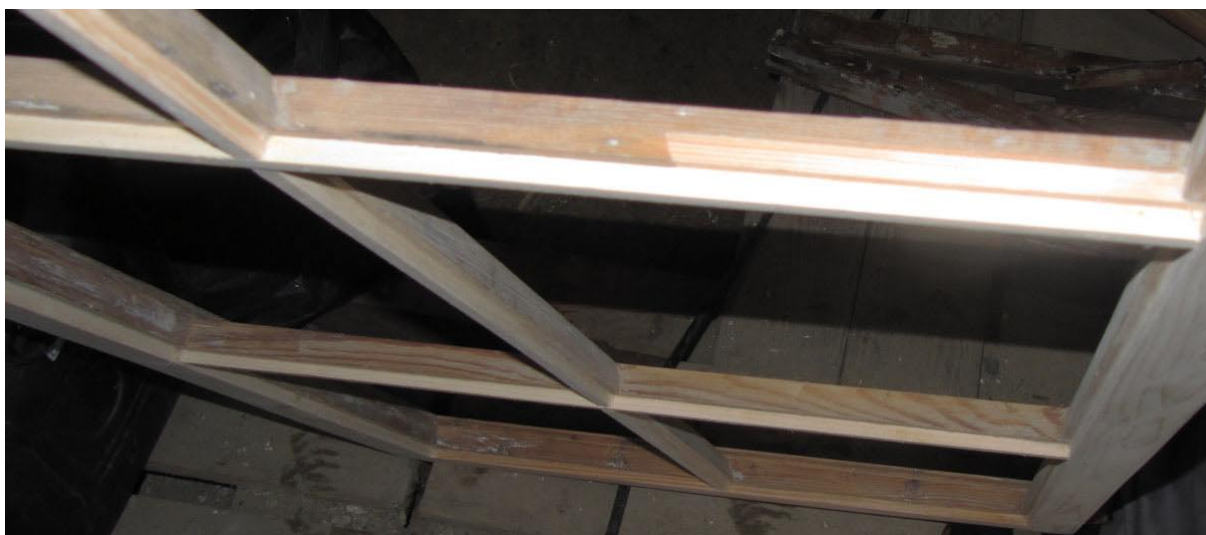
Tre eksempler på ulike innfellinger som var nødvendig for å få vindusfagammene opp på et vedlikeholdbart nivå.

Mange rammer måtte ha nye deler innfelt i deler av yttertreet. Dette var dels grunnet råte, dels store skrapeskader både i selve treet og i falsen for glasset.
