## Prosjekt 10466 Beskrivelse ved gjennomført prosjekt

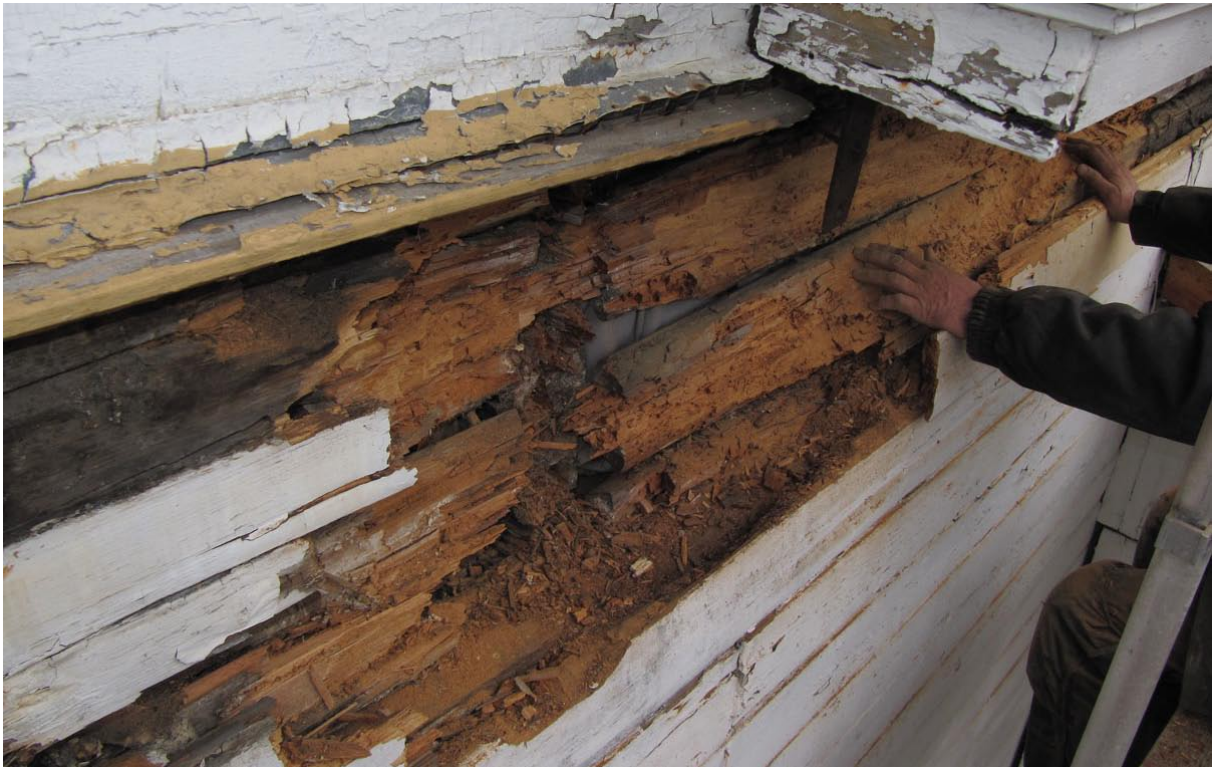
Det var ikke alle steder det var enkelt å komme i gang med malerarbeid. Her var panelet råtnet fra baksiden, og tømmer og snekker måtte i gang før det var snakk om maling.

Skader i dette omfanget har brukt mange år på å utvikle seg og det var på høy tid å få gjort utbedringer. Som de fleste steder på bygget var rennene og dårlig vedlikehold ansvarlig.

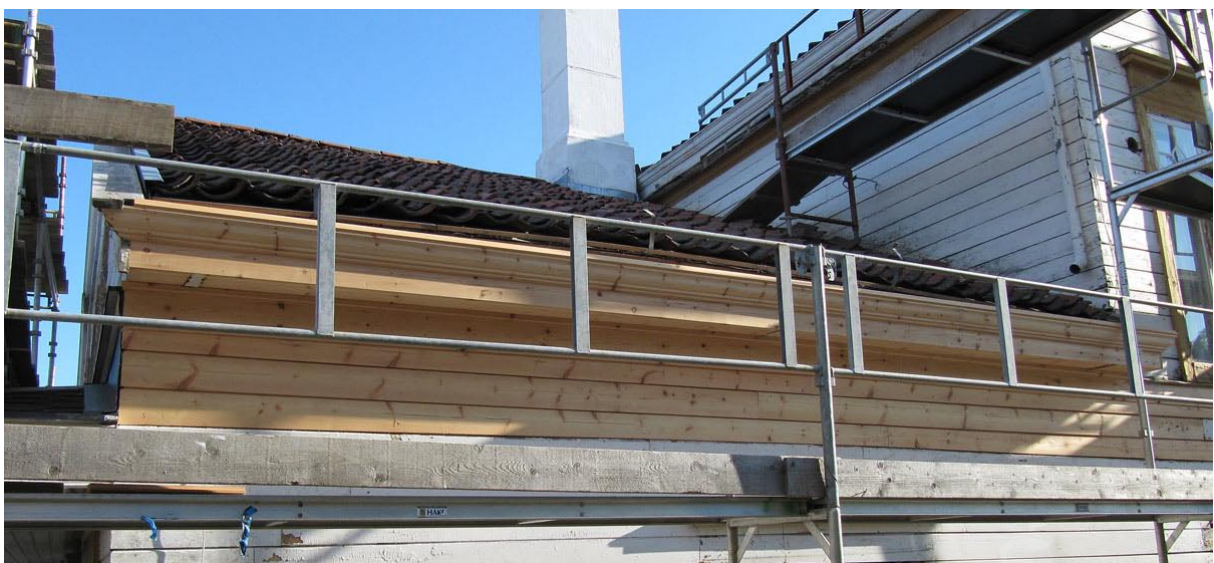
Fire andre steder var det råteskade på panelet, men heldigvis var dette svært begrensede områder, slik som dette.

Det er et omfattende merarbeid når skadene er så store, men vi fikk igjen noe gevinst. Når panelet er nytt og strakt er det mange timer spart i skaping og sliping.

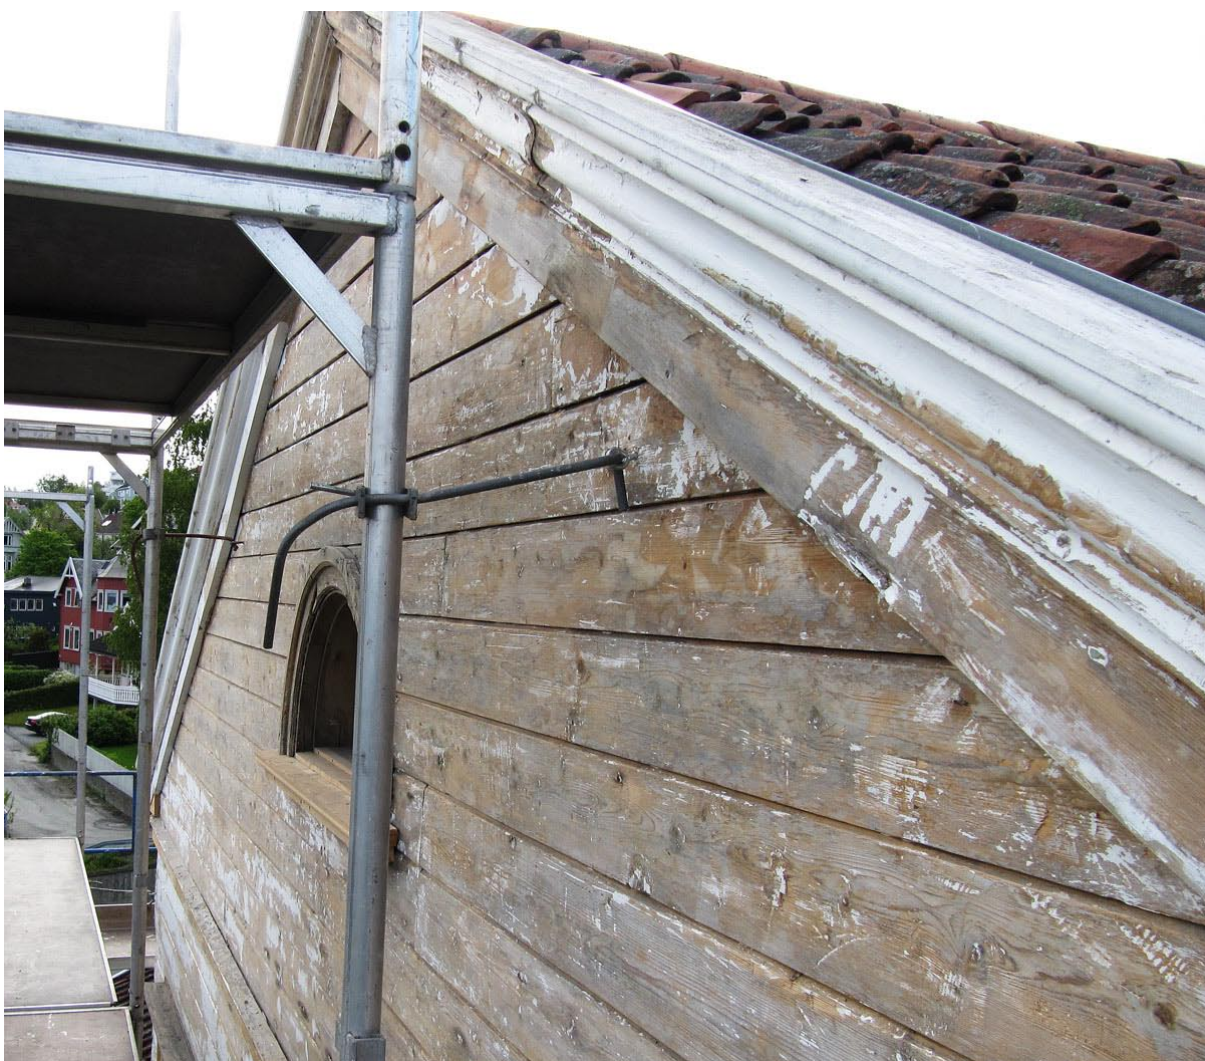
Malinga begynner å gi tapt for tålmodig grunnarbeid.

Her oppe i øverste mønet var det stort sett ikke maling igjen som hadde feste nok til å overleve håndskraping.

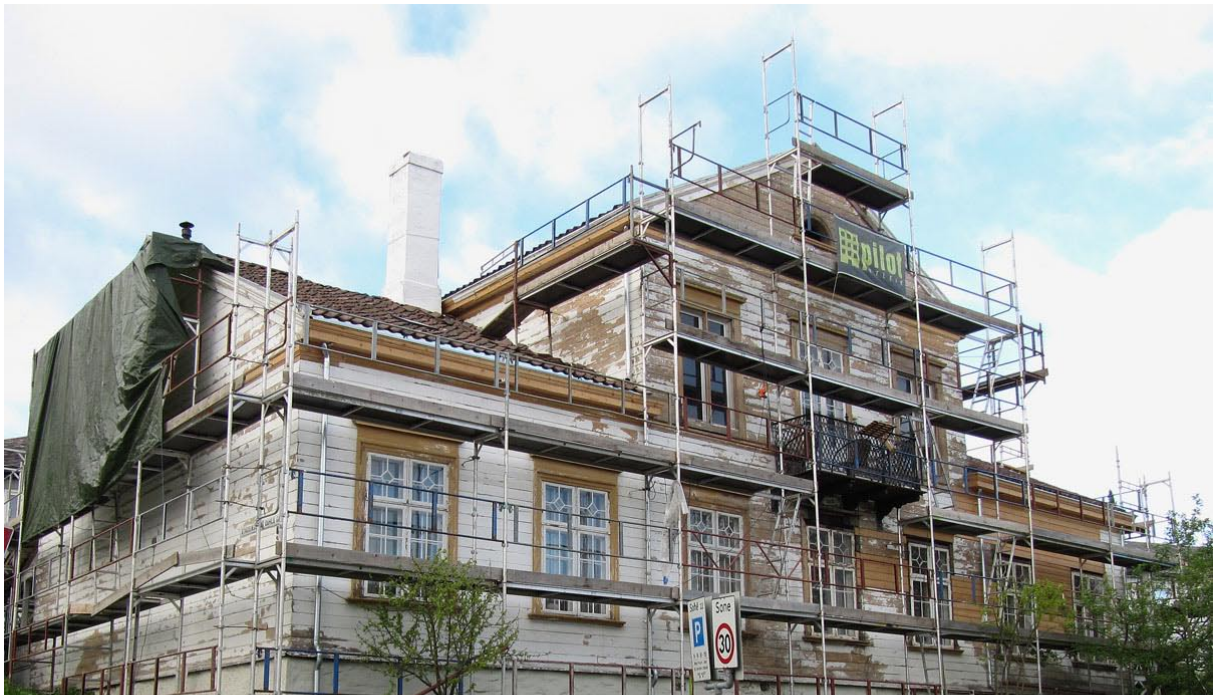
Men det drar med seg småreparasjoner overalt. Her er det en bit av vannbordet over etageskillerskjørtet og de nederste 30 cm av vindusomramming som har en råteskade.

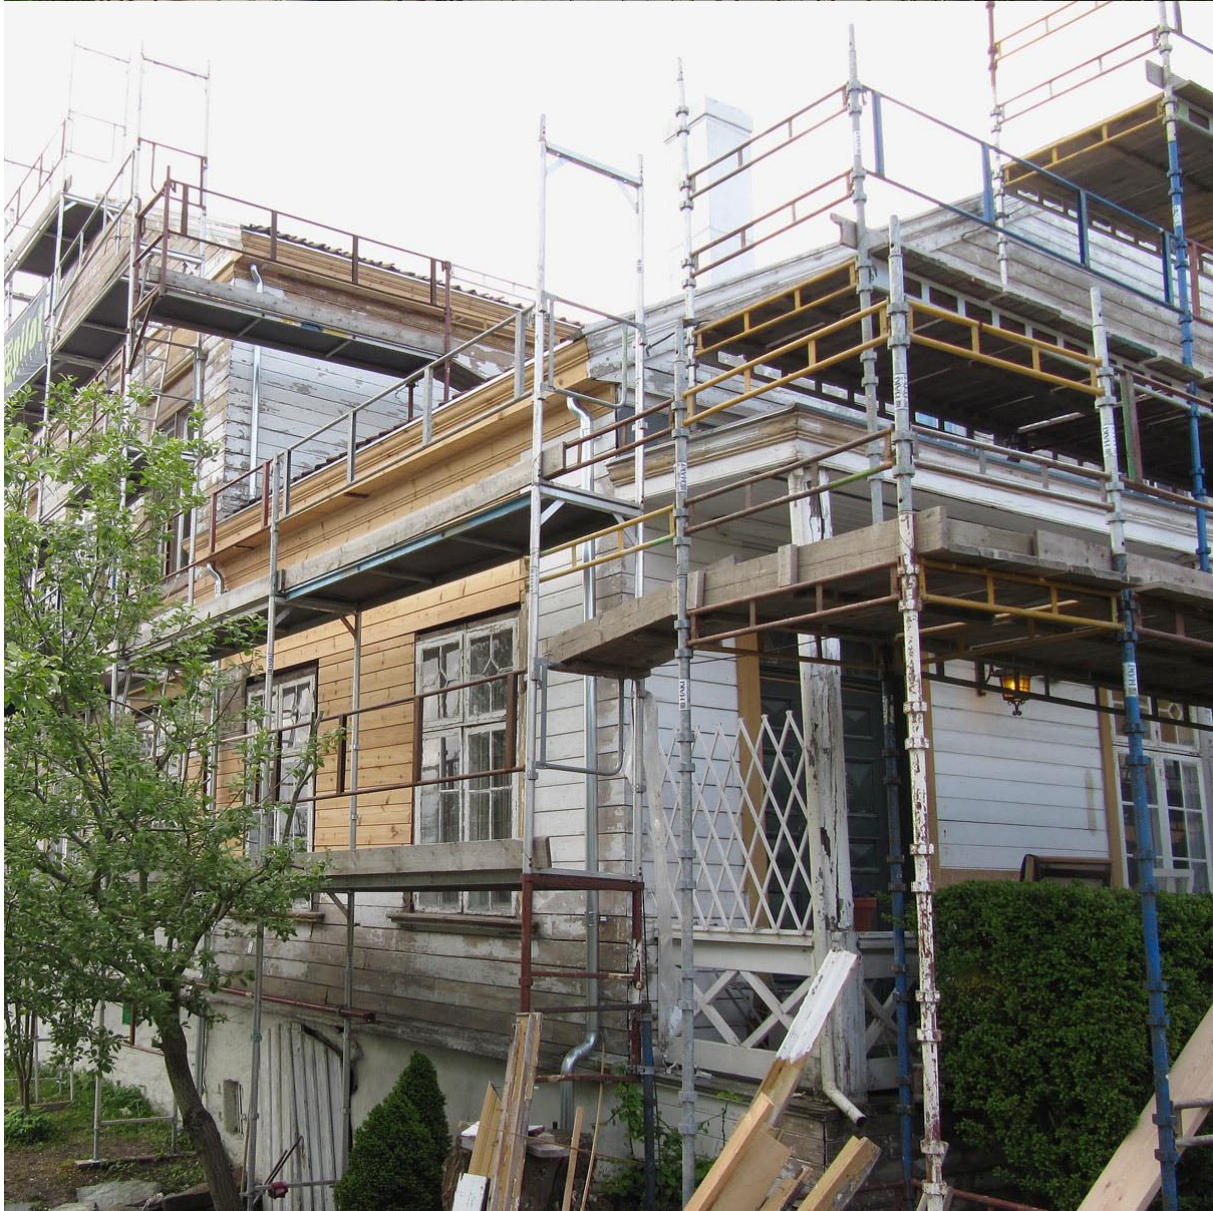
Et solid stykke arbeid bare å renske opp over 17 vindu, de hadde ikke spart på stift og spiker. Vinduene var stort sett som dette bildet viser. 150 stift som skal fiernes.

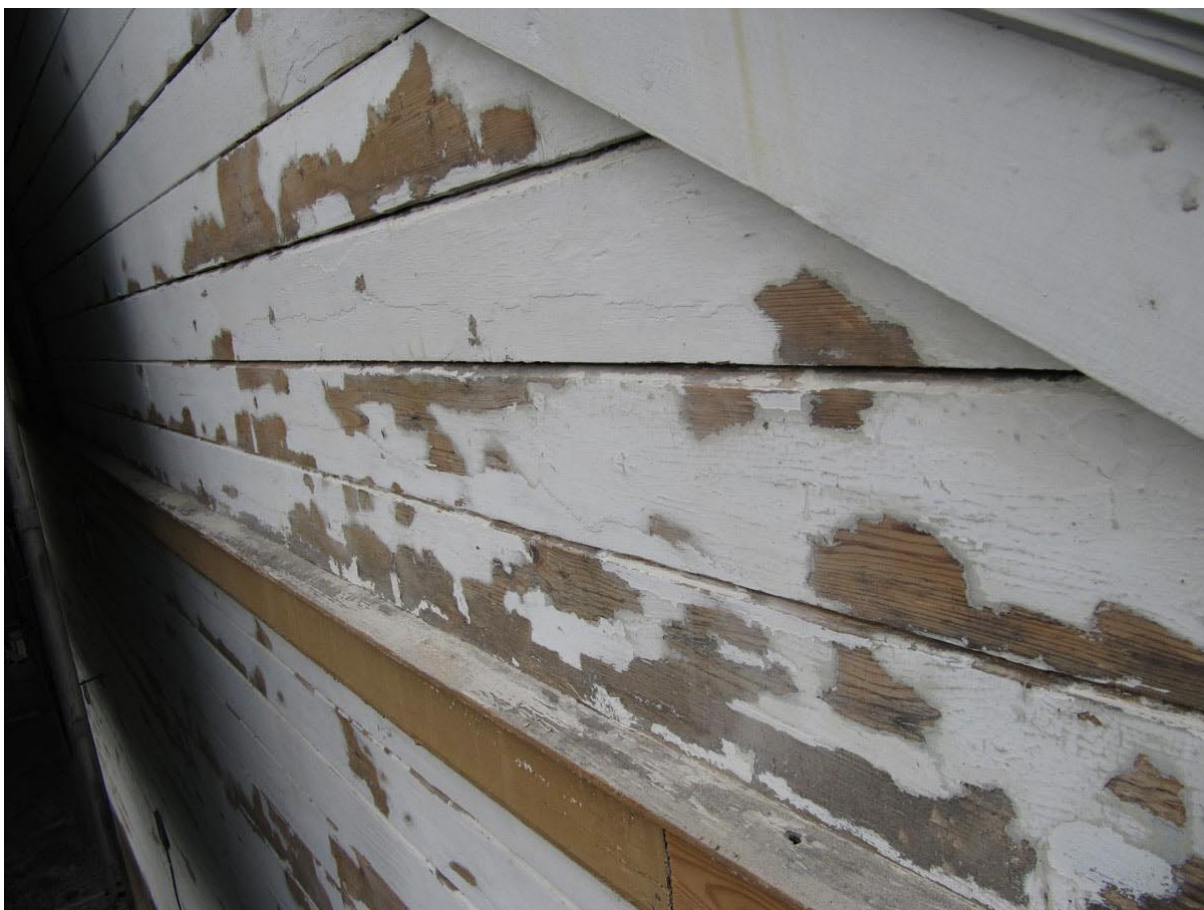
Små utskiftninger var nødvendig i magebeltet også. Totalt ble det laget 20 ulike profiler og dimensjoner for å dekke behovene til små og store reparasjoner.

Skraping av et så stort bygg er mye jobb, men vel så tidkrevende er det å slipe godt overgangene fra bart tre og opp til mange lag gammel maling. Her er prosessen godt i gang.

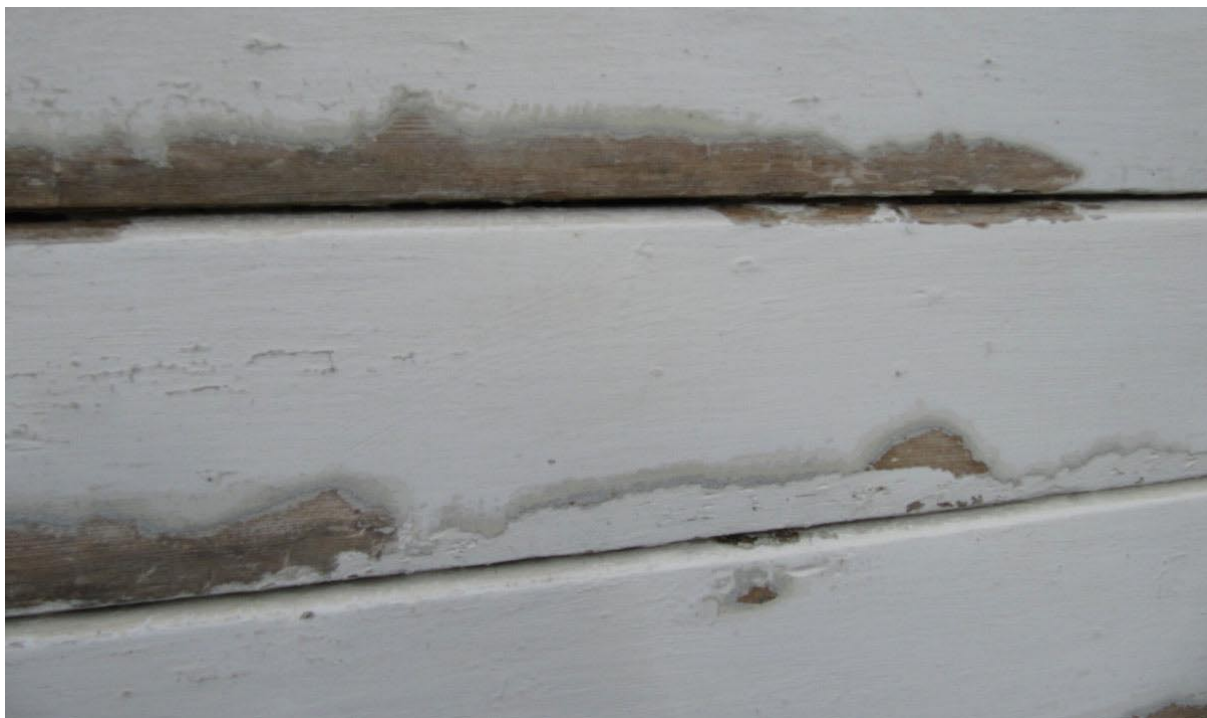
En liten detalj i slipearbeidet.

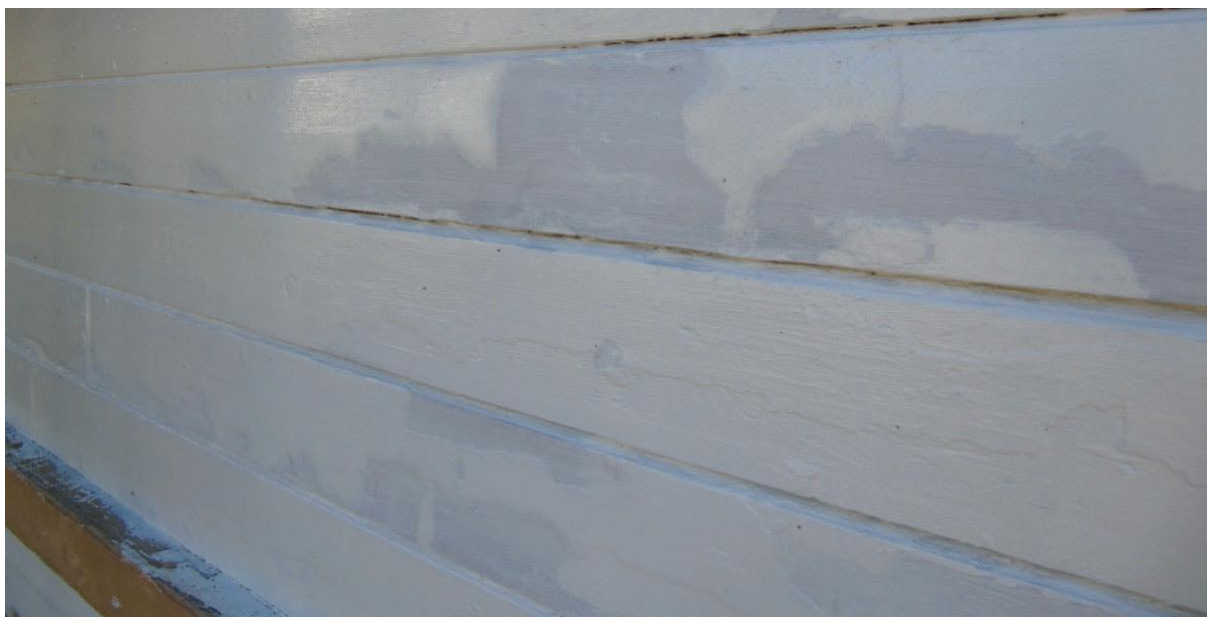
Her er første runde med fortynna Gjøco linoljemaling, og vi hadde gleden av å se de bare treflekkene forsvinne litt etter litt.

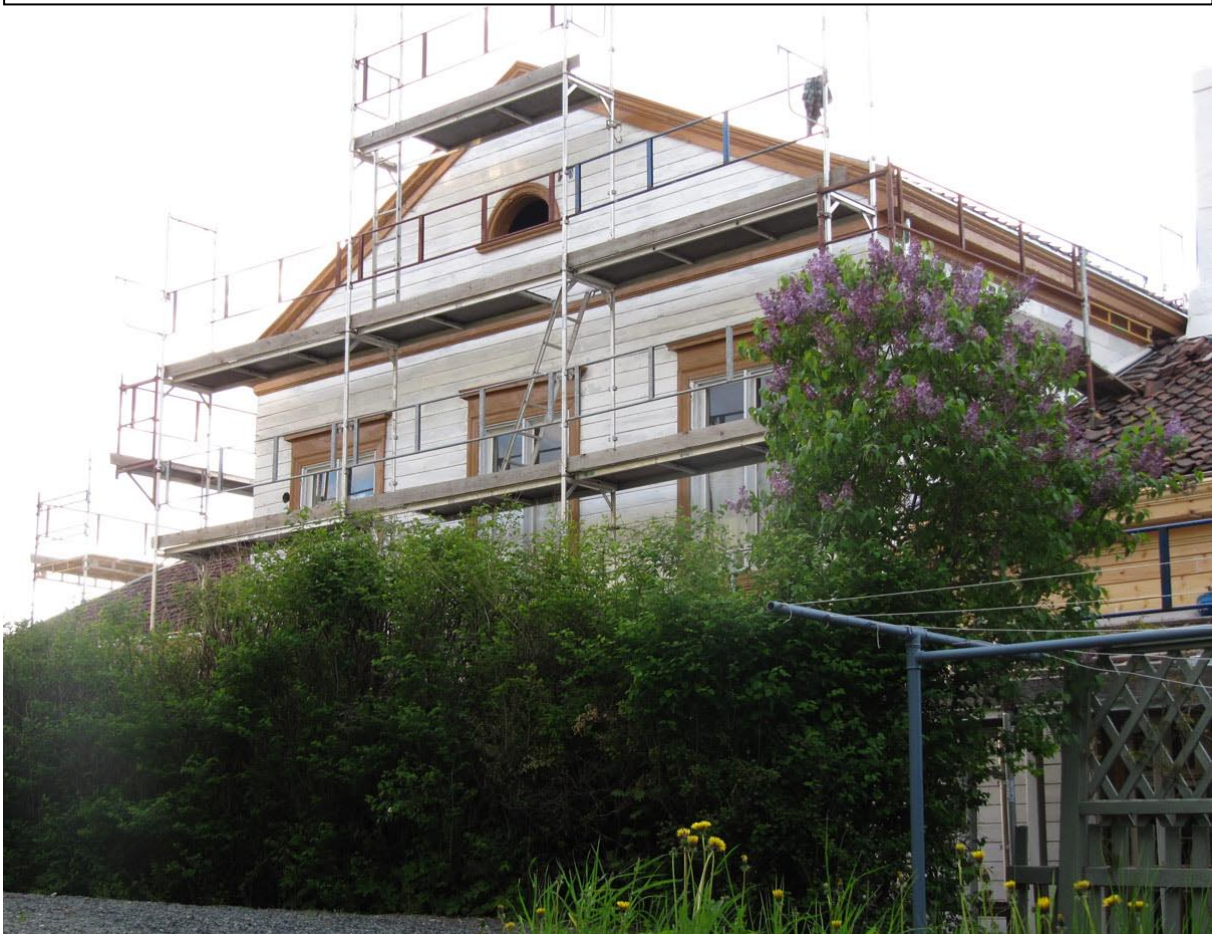
God prosjektstyring gjorde at vi kunne ta ned toppstillasen tidlig. Her er andre malestrøk i gang i øverste del på alle sider av bygget. Mønevinduene mangler så her er det god lufting i loftet, og vinduene kom på plass som det aller siste før stillaset ble revet i de tre øverste etagene.
